OBRA:
NUEVO CENTRO CIVICO

PLANO:
SECTOR MARCOS TACCA

PLANO N°
NCC-06

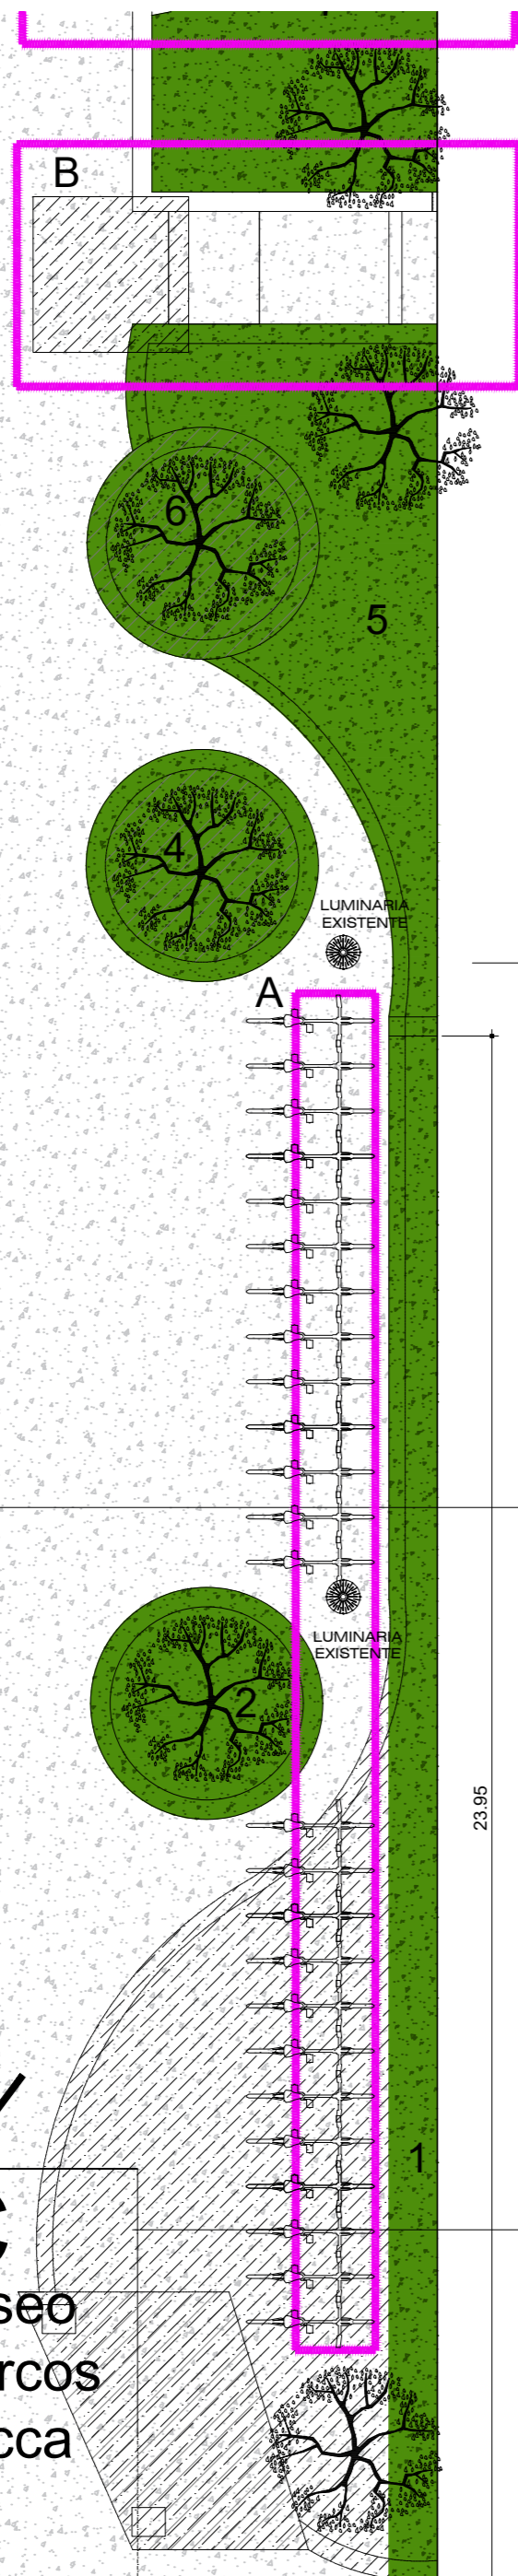
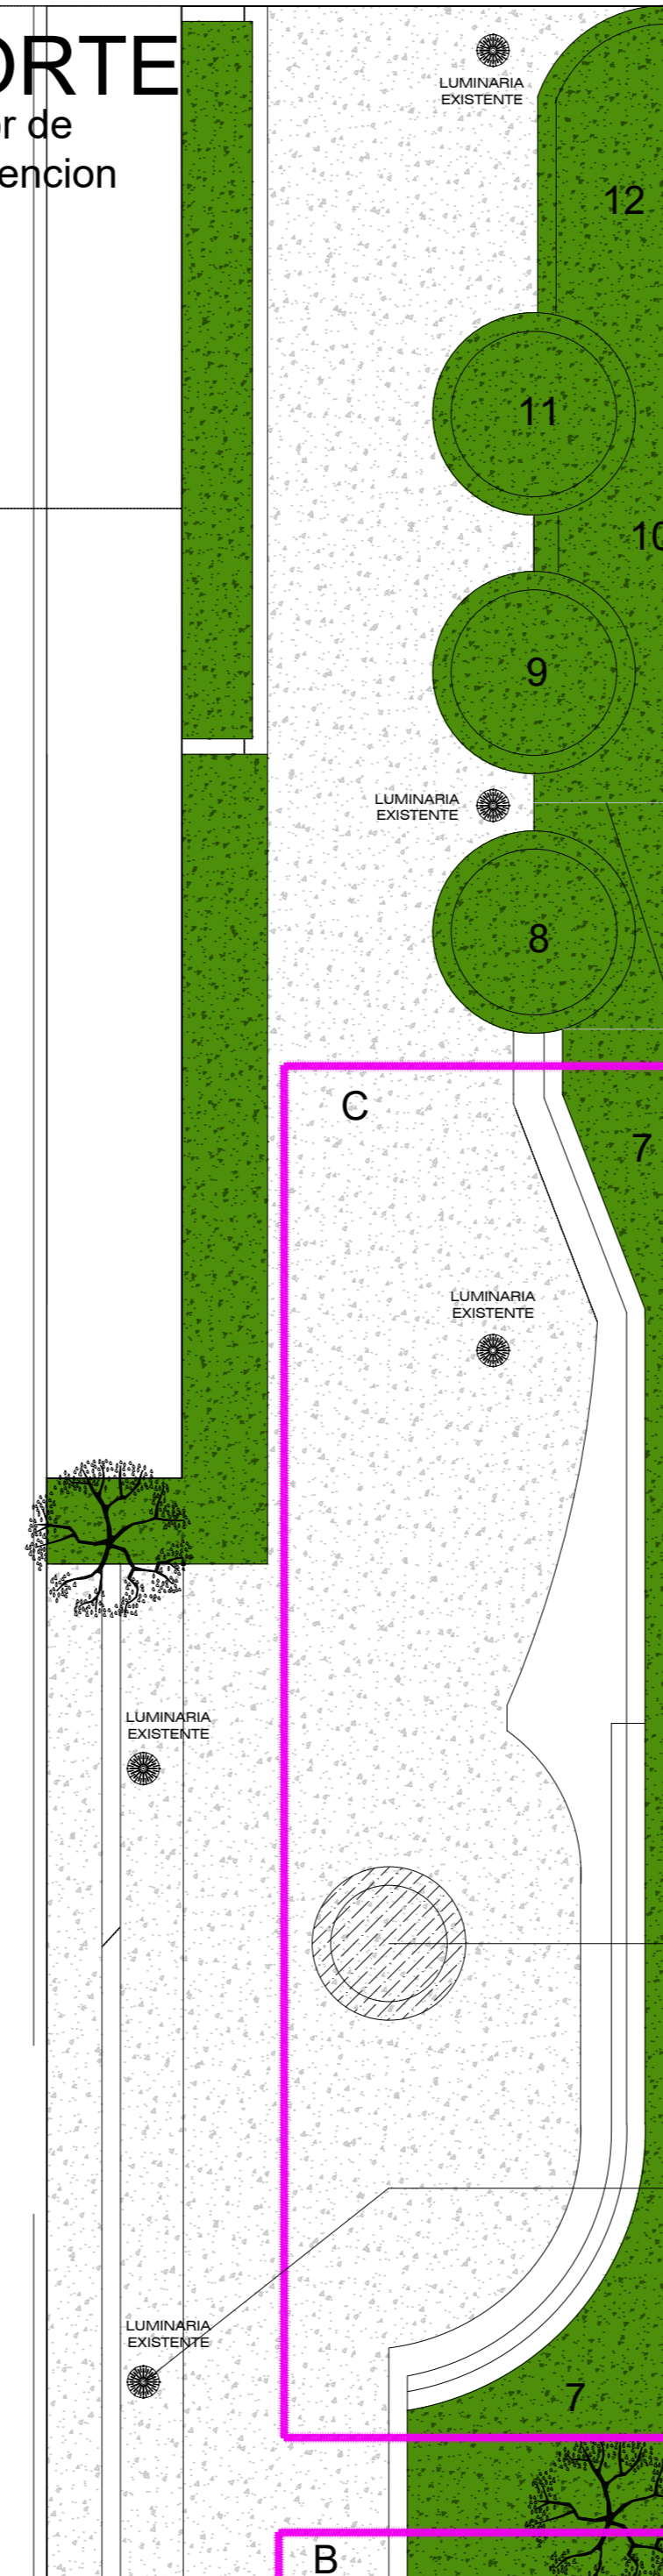
Sector B.
sector destinado a conexion
con escuela técnica
Demolición capilla y
reparación de piso hormigón
H-17 fratazado

Cantero.
rebaje de cantero y suelo fértil
a nivel de piso existente con
pte desde tapial
Cantero n°: 5-6

Pared medianera.
Preparado de superficie
Pintura exterior

Sector A.
sector destinado a cicleros
escuela tecnica

Pluvial.
rejilla desagüe cielo abierto
Salida vereda 2 ppl Ø110mm

Remocion y relleno
con H°17 fratazado

VEREDA NUEVA
LOSETA GRANITICA NEGRA.
40X40CM

Cantero.
rebaje de cantero y suelo fértil
a nivel de piso existente
Cantero n°:1-2-3-4-9-10-11-12

Sector C.
sector anfiteatro.
pintado con pintura transitable
color a definir

Reemplazo de luminarias
existentes por luminaria led
modelo MT.
Columnas existentes pintura
gris grafitado
