### ANEXO I-A

PAVIMENTO HORMIGÓN H-30 esp.18cm

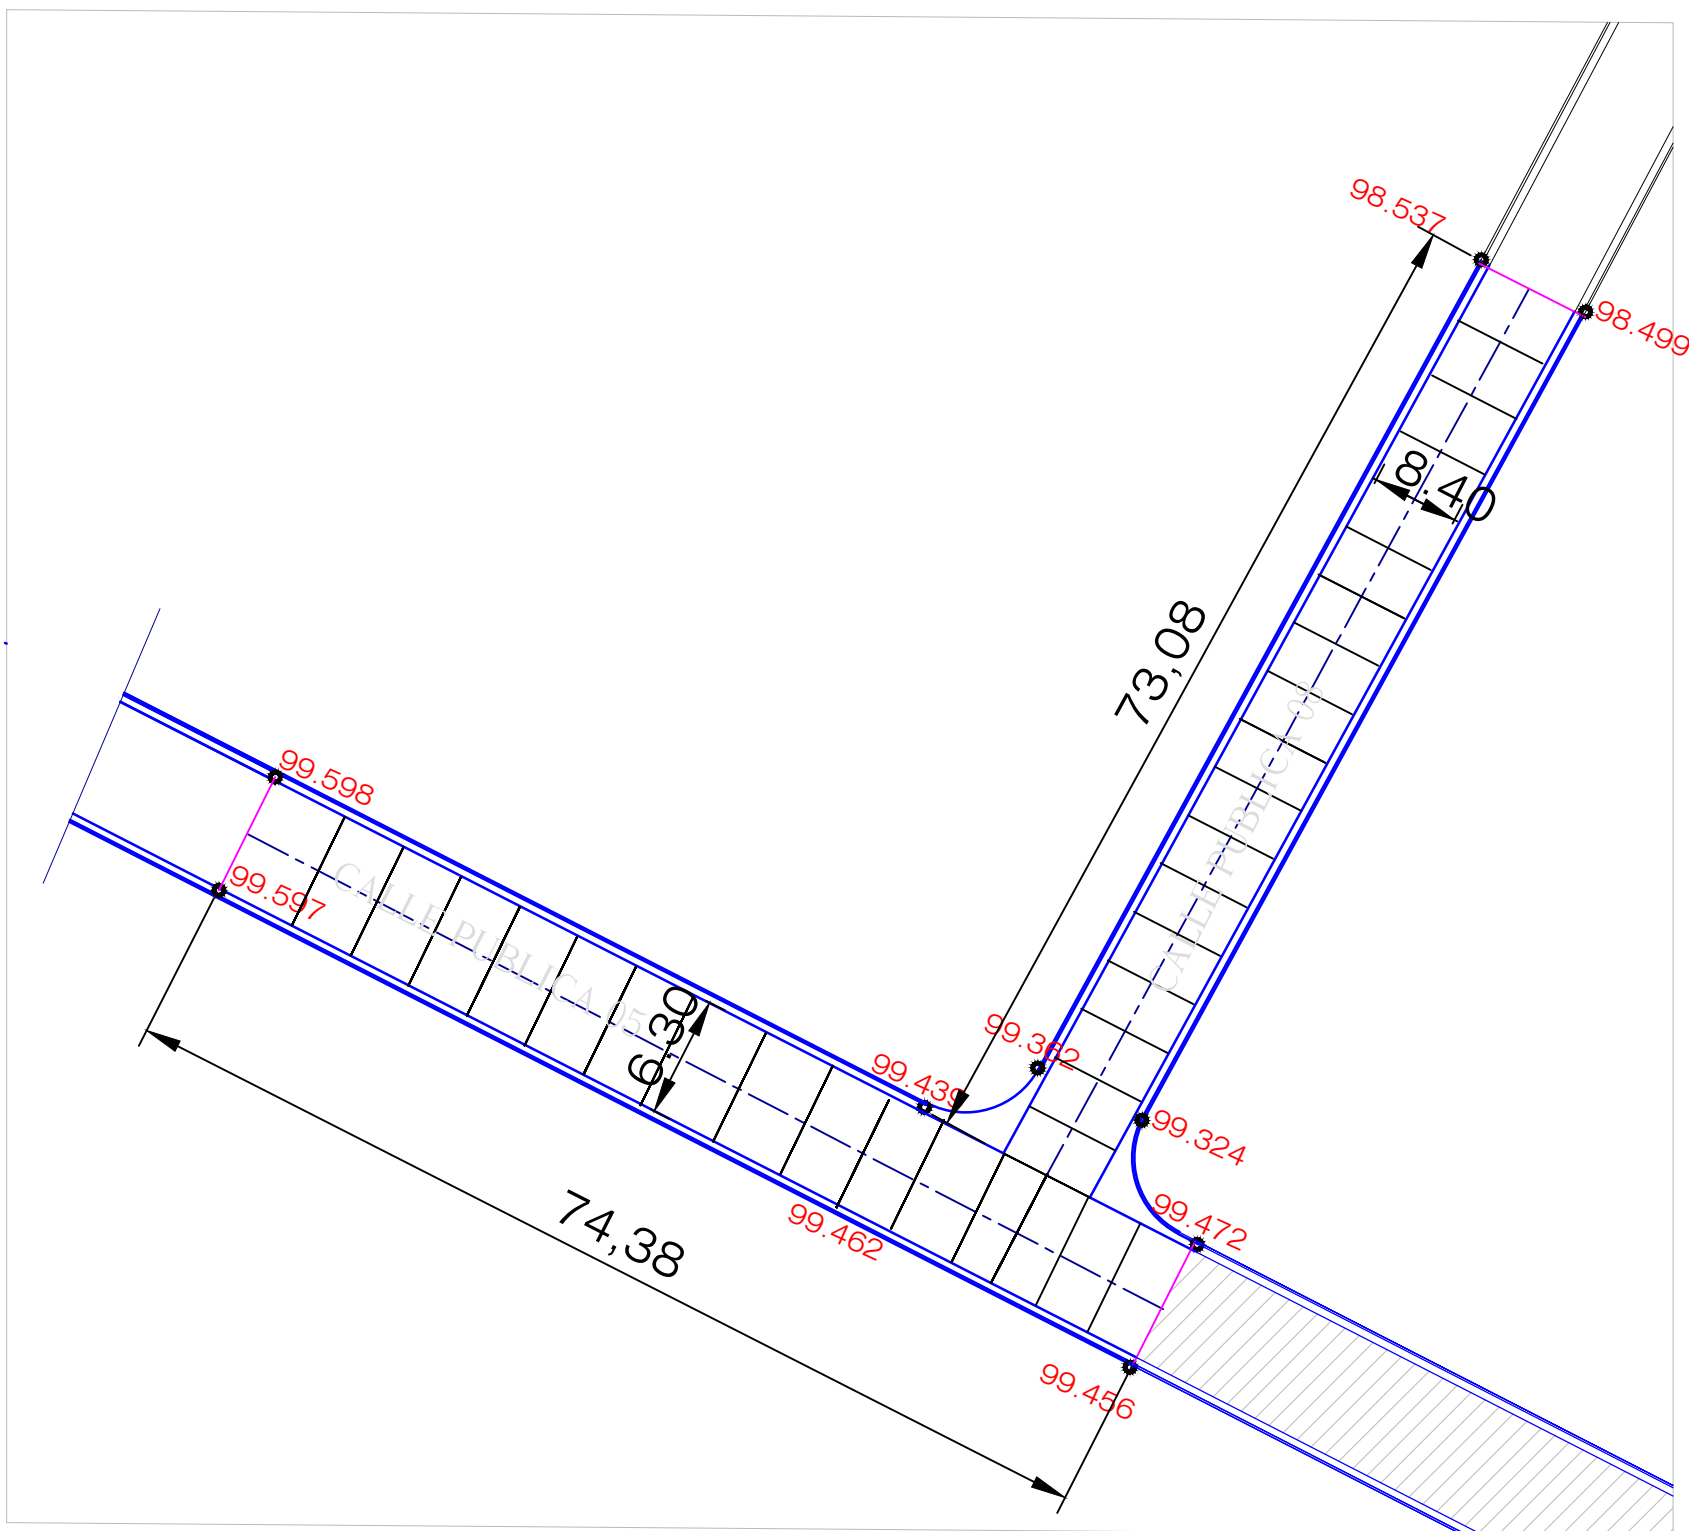
Todas las juntas ya sean de contracción o dilatación tendrán pasadores para realizar transmisión de carga

--- Juntas de contracción

●---● Juntas de dilatación

99.472 Cotas de cordón cuneta existente en línea de escurrimiento. Verificar en obra

==== Cordón cuneta a ejecutar

==== Cordón cuneta existente
