### ANEXO I-A

#### REFERENCIAS

PAVIMENTO HORMIGÓN H-30 esp.18cm

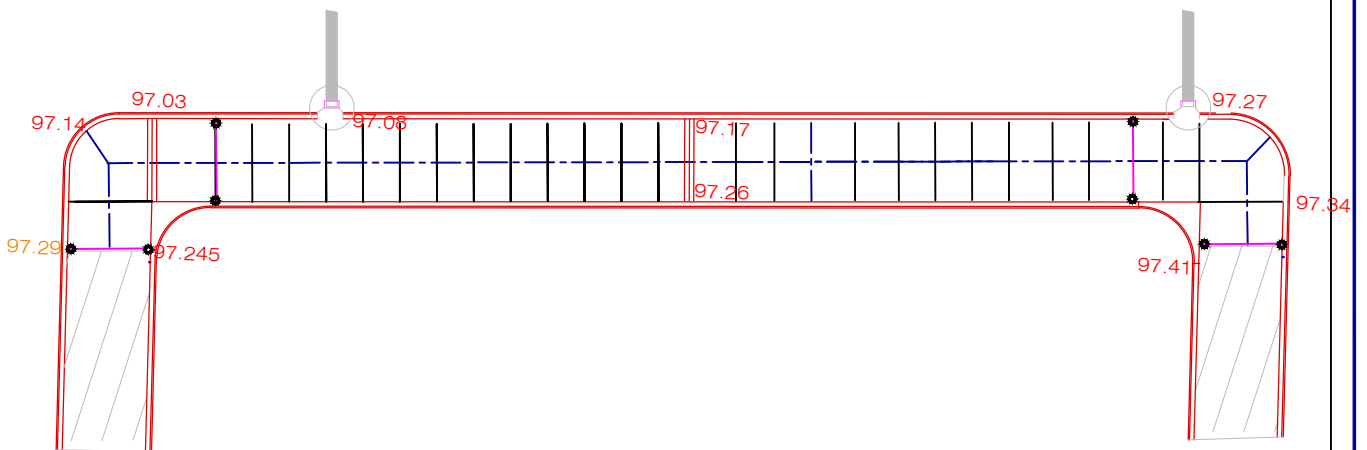
Todas las juntas ya sean de contracción o dilatación tendrán pasadores para realizar transmisión de carga

Pavimento existente

Juntas de contracción

Juntas de dilatación

99.35 Cotas de cordón cuneta existente en línea de escurrimiento. Verificar en obra

Boca de tormenta y acequia.
