ANEXO I-A

PAVIMENTO HORMIGÓN H-30 esp.18cm
Todas las juntas ya sean de contracción o dilatación
tendrán pasadores para realizar transmisión de carga

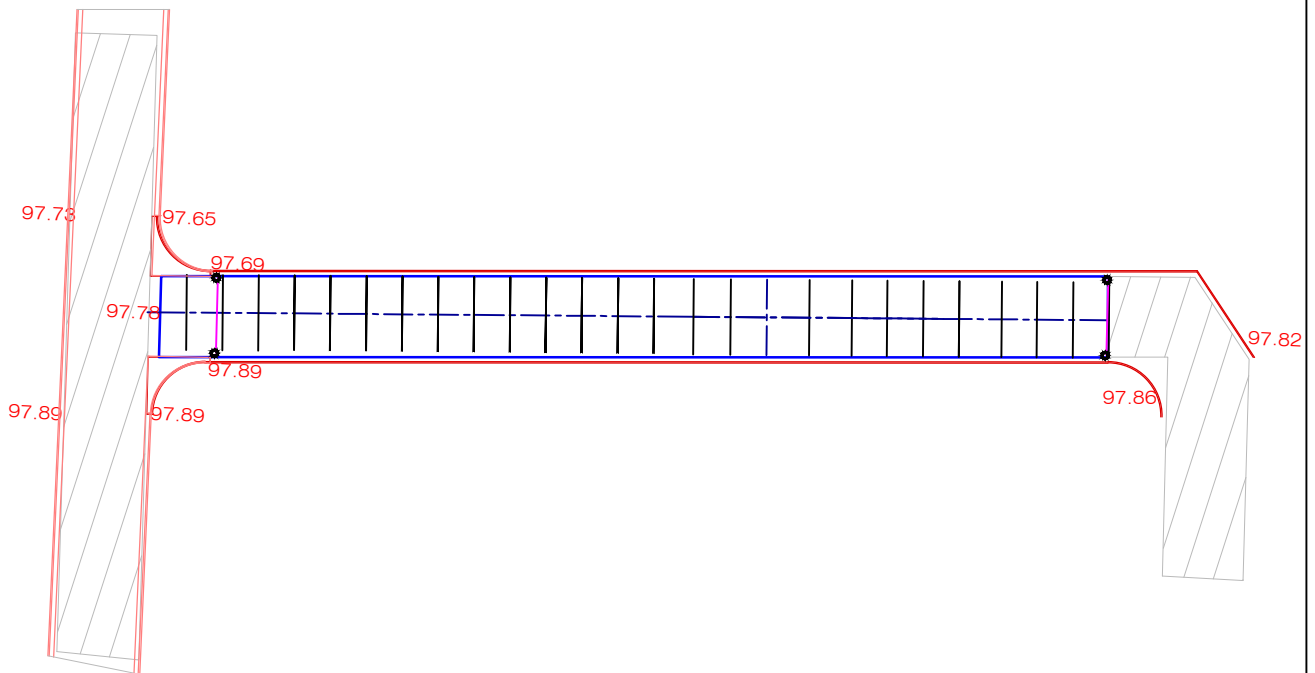
Juntas de contracción

Juntas de dilatación

99.35 Cotas de cordón cuneta existente en línea
de escurrimiento. Verificar en obra
