DETALLE ACEQUIA Y BOCA DE TORMENTA

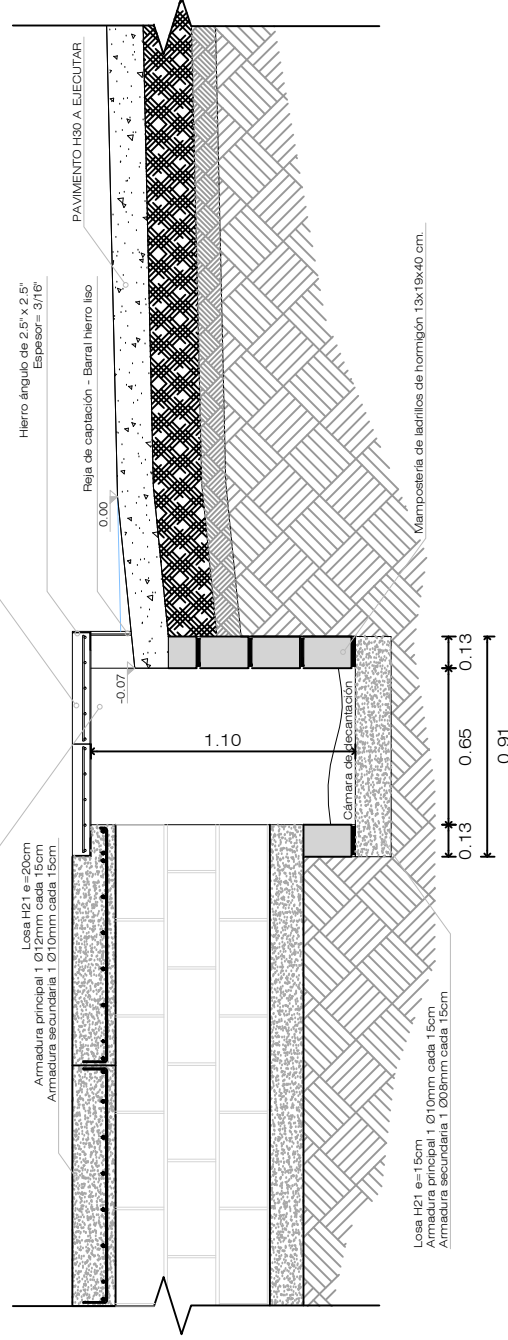
Boca de tormenta

Losa prefabricada de hormigón  
 Armadura principal= 1 Ø8 c/15cm.  
 Armadura de reparación= 1Ø4.2 c/15cm.  
 Espesor= 7.5cm.
